MÖYKKYSENJOEN MUSEOSILLAN KUNNOSSAPITOSUUNNITELMA

Möykkysenjoen museosillan kunnossapitosuunnitelma

Väyläviraston julkaisuja 5/2020

Möykkysenjoen museosilta (O-2150) sijaitsee Kainuun Ristijärvellä, Hyrynsalmentien (yhdystie 8890) vierellä. Vuonna 1926 valmistunut silta on yksiaukkoinen kiviholvisilta. Museosilta on jäänyt sivuun vanhalle tielinjalle, kun uusi yhdystie ja silta on rakennettu v. 1981. Museosilta jäi pois yleisen liikenteen käytöstä v. 1983.

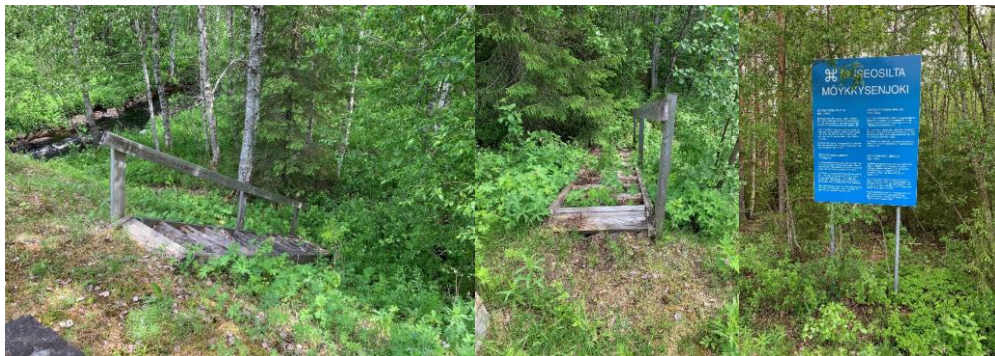
Kuva 27. Poistettavat portaat ja vanhentunut opastaulu. Kuvat Juha Jalonen.

Luvussa 4.3.1 esitettyjen toimenpiteiden lisäksi sillan hulevesikourut puhdistetaan ja reunapalteet poistetaan vähintään pengerkaidepaasien päähän asti. Puuportaat poistetaan ja tulopenkereen sivuluiskat niitetään. Sillan lounaiskulman toinen kaidepylväs (sijainti 1V) on hieman vinossa ja kivien väliset saumaukset ovat irronneet. Vaurio voi johtua törmäyksestä. Vaurio ei ole kovin vakava, eikä sen korjaamisella ole kiire, mutta vaurion etenemistä tulee seurata. Sillan eteläpuolella huonokuntoinen tien päällyste poistetaan ja korvataan sorapäällysteellä. Noin 10–15 metrin osuus ennen siltaa tulee kuitenkin olla päällystetty esimerkiksi öljysoralla.

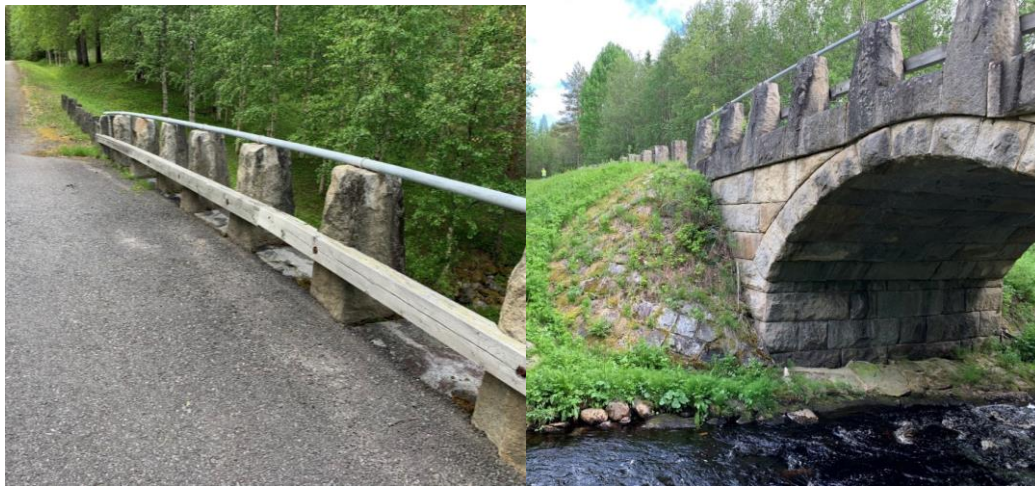
Kuva 32. Sillan kaide ja ajojohde vasemmalla, puhdistettava keila oikealla.
Kuvat Juha Jalonen

- Sillan kevätpuhdistus tehdään korkeapainepesuna viimeistään 1.6. mennessä.
- Kevätpuhdistuksessa reunapalkit, kaiteet ja liikennemerkit pestään painepesulla (kuva 32).
- Rikkakasvit poistetaan päällysteestä ja kaidepylväiden juuresta, ja päällysteessä olevat syvät ja leveät kuopat, reiät, purkaumat ja halkeamat korjataan.
- Keiloihin ja luiskiin tehdään vesakon raivaus ja sammaleen poisto pintaa myöten, ja jätteet, reunapalteet sekä irtomaa poistetaan siltapaikalta (kuva 32).
- Sillan kaiteiden lahonneet ja puhki ruostuneet osat sekä irronneet kiinnikkeet uusitaan.

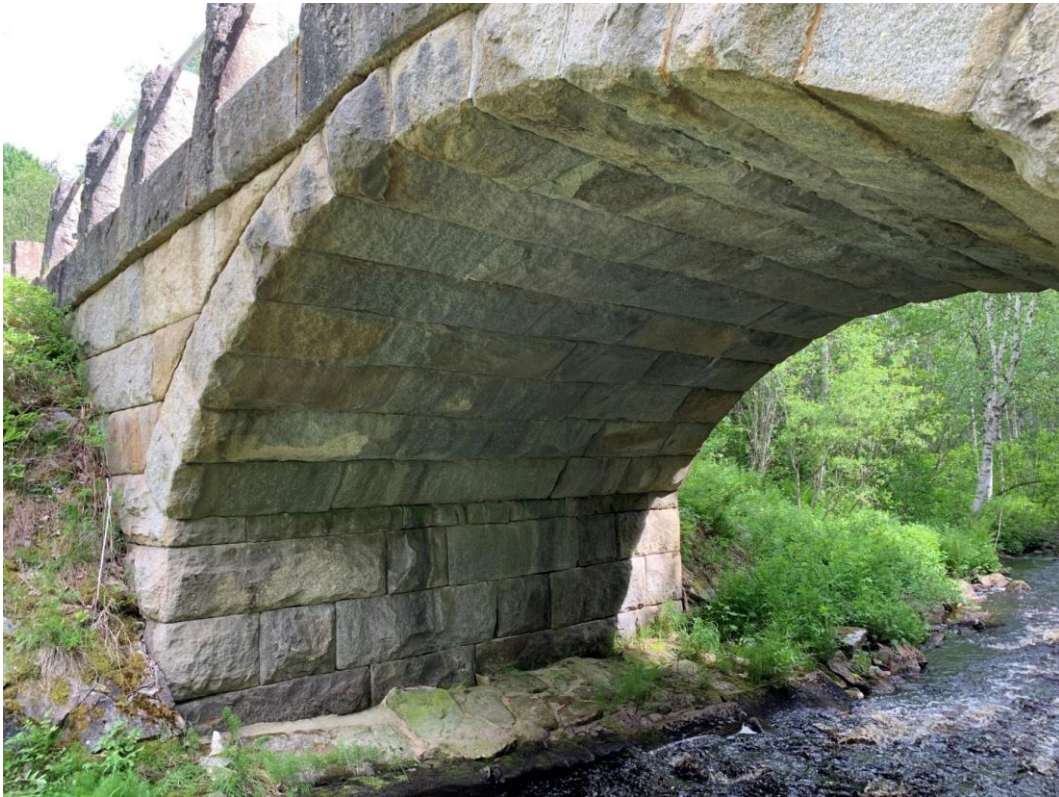
Kuva 33. Sillan holvi ja kapea jätkänpolku. Holvi pestään tarvittaessa. Kuva Juha Jalonen

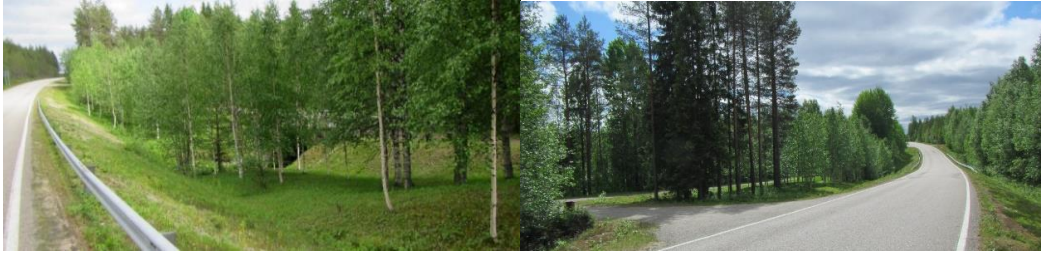
Kuva 35. Vasemmalla harvennettavaa siltojen välissä olevaa aluetta, näkymäsuunta pohjoinen. Oikealla liittymästä poistettavat kuuset ja säilytettävät männyt. Kuvat Laura Soosalu.

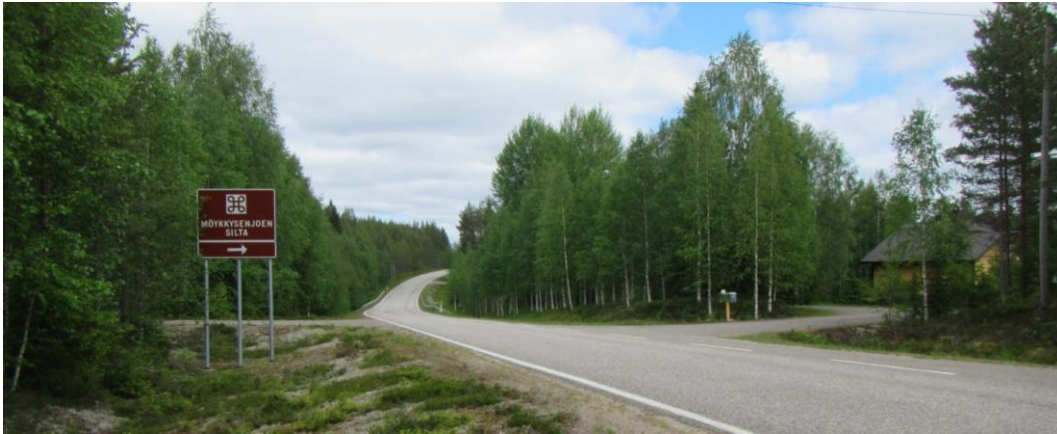
Kuva 38. Museosillan opaste etelästä saavuttaessa. Kuva Laura Soosalu.

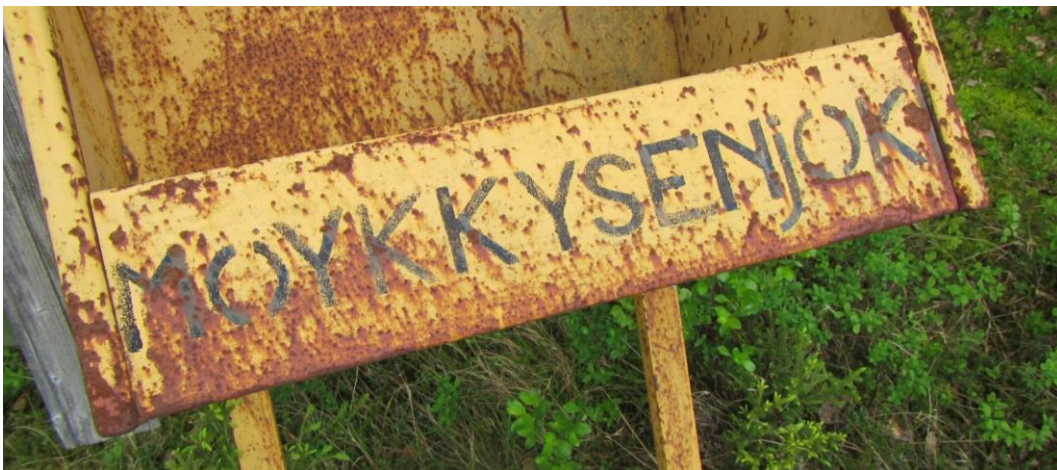
Kuva 39. Eteläisen liittymän tuntumassa, molempien linja-autopysäkkien yhteydessä on vanha postilaatikko. Laatikoiden kunnostus ja maa-laus säilyttäisi palan kulttuurihistoriaa. Kuva Laura Soosalu.

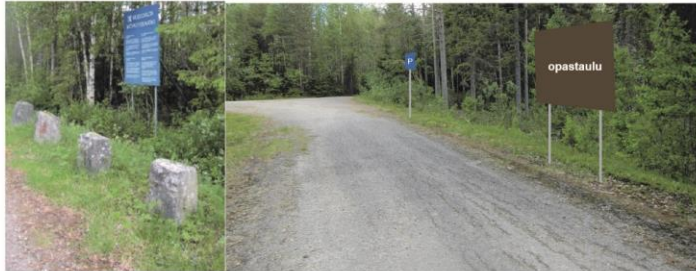
Kuvat: Poistettava, nykyinen opastaulu. Uusi opastaulu sijoitetaan tien reunalle paremmin saavutettavaan paikkaan. Sen viereen sijoitetaan P-merkki osoittamaan pysäköintimahdollisuutta. Lopulliset sijoituspaikat tarkistetaan maastossa, kuvassa alustava sijoittelu.

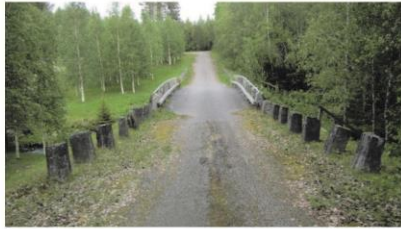
Kuvat: Sillan eteläpuolen huonokuntoinen, poistettava päällyste, joka korvataan uudella n. 10-15 metrin pituudelta sillalta eteläisen liittymän suuntaan.

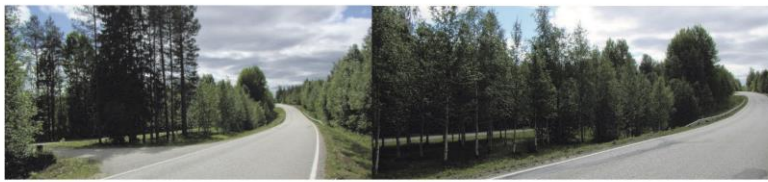
Kuvat: Kuvio 2, liittymästä poistettavat kuuset ja säilytettävät männyt ja koivuvaltainen, voimakkaasti harvennettava puusto näkymien avaamiseksi sillalle.

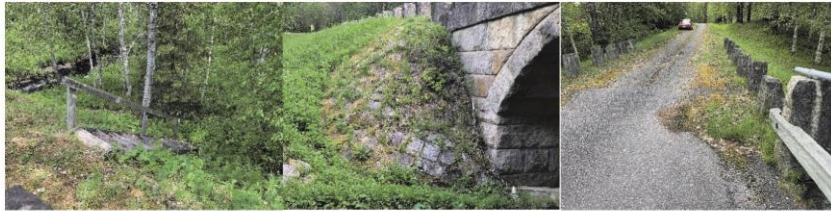
Kuvat: Poistettavat puuportaatt (vastaavat molemmin puolin siltaa), kasvillisuudesta puhdistettava keila ja puhdistettavaa reunapaltoa.

Hoitourakan ensimmäisenä vuonna siltakeiloissa kasvavat puiden taimet, sammal ja vesakko poistetaan juurineen. Keilat painepestään puhtaaksi liasta. Sillan hulevesikourut puhdistetaan ja reunapalteet poistetaan vähintään pengerkaitteen päähän asti. Puuportaats poistetaan ja tulopenkereen sivuluiskat niitetään. Tulopenkereillä kallellaan olevat kivipylväät suoritetaan. Sillan lounaiskulman toinen kaidepylväs (sijainti 1V) on hieman vinossa ja kivien väliset saumat ovat irronneet. Vaurio voi johtua törmäyksestä. Vaurio ei ole kovin vakava, eikä sen korjaamisella ole kiire, mutta vaurion etenemistä tulee seurata. Sillan eteläpuolella huonokuntoinen tien päällyste poistetaan ja korvataan sorapäällysteellä. Noin 10-15 metrin osuus ennen siltaa tulee kuitenkin olla päällystetty esimerkiksi öljysoralla.

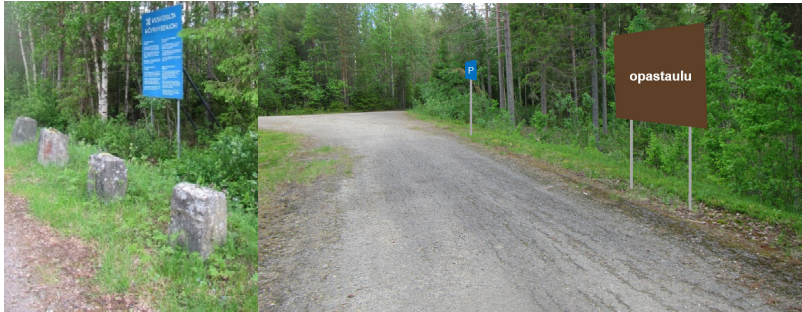
Kuvat: Poistettava, nykyinen opastaulu. Uusi opastaulu sijoitetaan tien reunalle paremmin saavutettavaan paikkaan. Sen viereen sijoitetaan P-merkki osoittamaan pysäköintimahdollisuutta. Lopulliset sijoituspaikat tarkistetaan maastossa, kuvassa alustava sijoittelu.

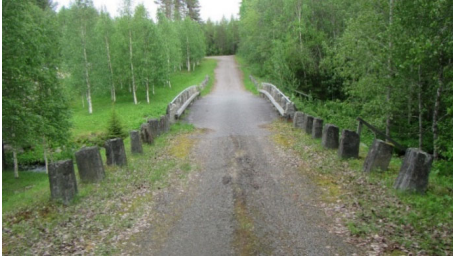
Kuvat: Sillan eteläpuolen huonokuntoinen, poistettava päällyste, joka korvataan uudella n. 10-15 metrin pituudelta sillalta eteläisen liittymän suuntaan.

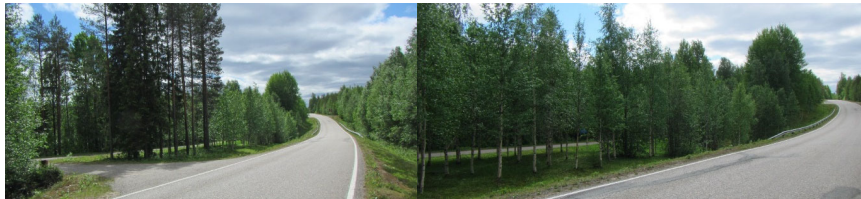
Kuvat: Kuvio 2, liittymästä poistettavat kuuset ja säilytettävät männyt ja koivuvaltainen, voimakkaasti harvennettava puusto näkymien avaamiseksi sillalle.

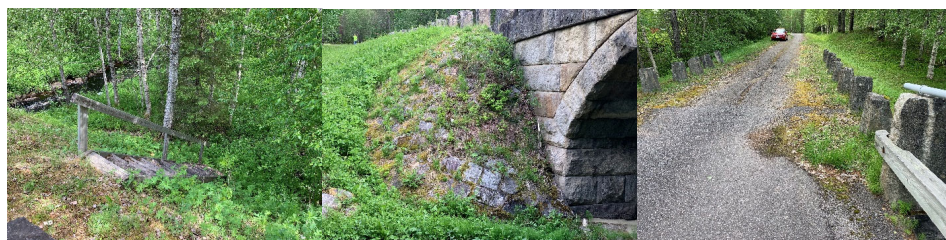
Kuvat: Poistettavat puuportaot (vastaavat molemmien puolien siltaa), kasvillisuudesta puhdistettava keila ja puhdistettavaa reunapaltoa.

Hoitourakan ensimmäisenä vuonna siltakeiloissa kasvavat puiden taimet, sammal ja vesakko poistetaan juurineen. Keilat painepestään puhtaaksi liasta. Sillan hulevesikourut puhdistetaan ja reunapalteet poistetaan vähintään pengerkaitteen päähän asti. Puuportaot poistetaan ja tulopenkereen sivuluiskat niitetään. Tulopenkereillä kallellaan olevat kivipylväät suoristetaan. Sillan lounaiskulman toinen kaidepylväs (sijainti 1V) on hieman vinossa ja kivien väliset saumaukset ovat irronneet. Vaurio voi johtua törmäyksestä. Vaurio ei ole kovin vakava, eikä sen korjaamisella ole kiire, mutta vaurion etenemistä tulee seurata. Sillan eteläpuolella huonokuntoinen tien päällyste poistetaan ja korvataan sorapäällysteenä. Noin 10-15 metrin osuus ennen siltaa tulee kuitenkin olla päällystetty esimerkiksi öljysoralla.
